# Dammens vallar brast

## Höjd vattennivå fick damm vid Fagerlidens nya avfallsanläggning att rasa

### ROBERTSFORS

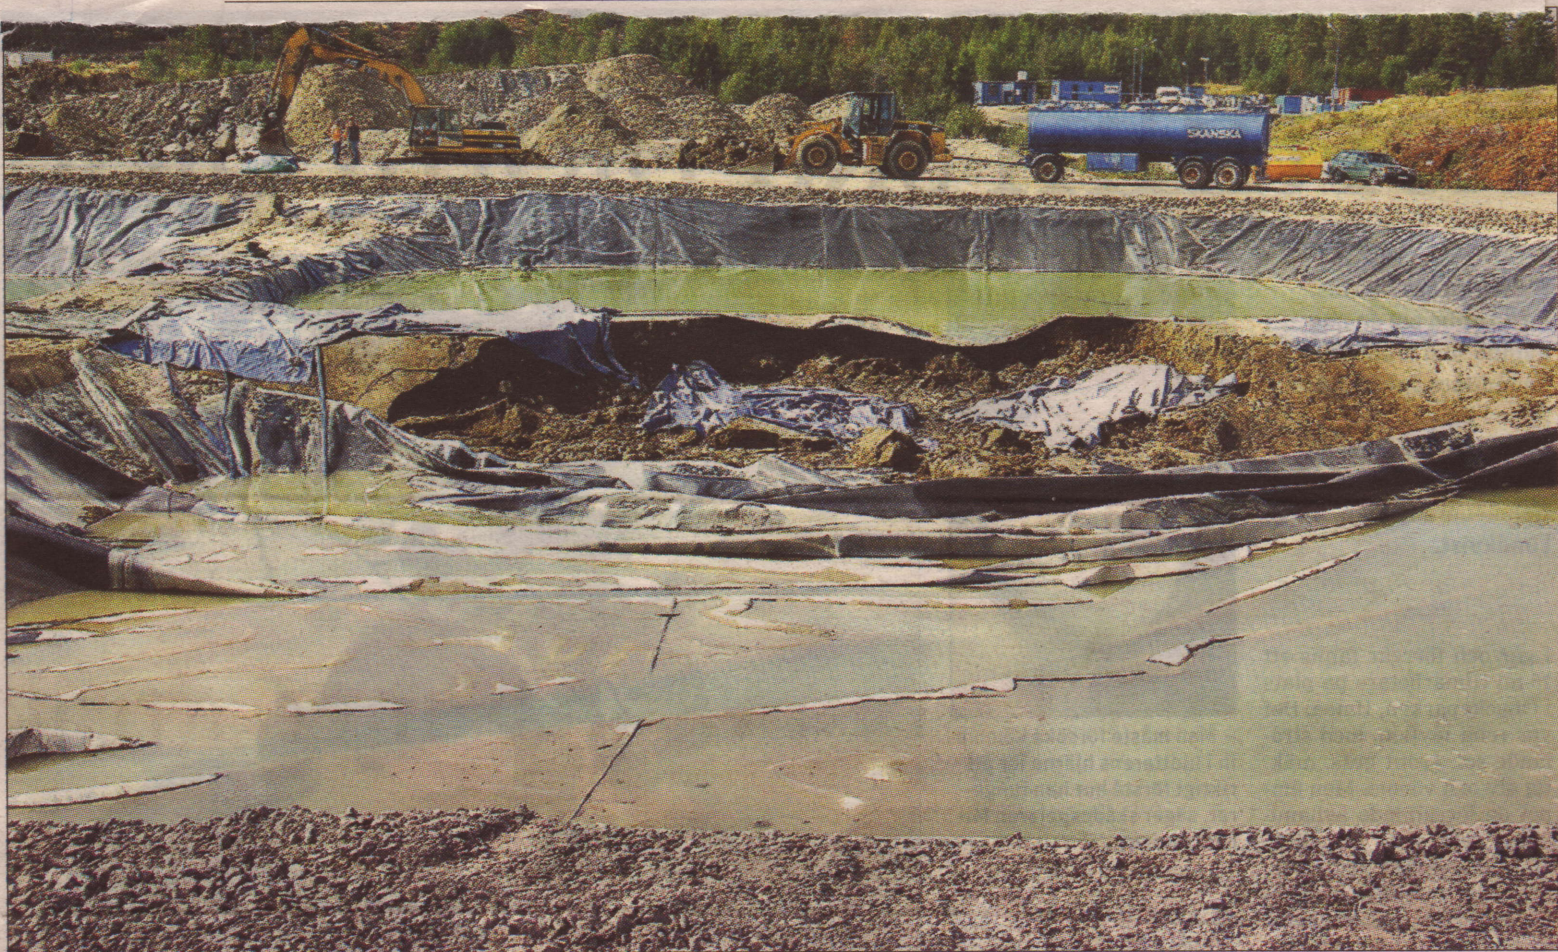
Botten och vallarna i dammen har byggts av morän och tätats med en slitstark tjock duk. Det hjälpte inte mot grundvattentrycket som i går fick vallen mellan två dammar att brista.

– Vi tror att det beror på att grundvattnet är högre än dammbotten. Sommaren har varit torr. När vi grävde hade vi inga problem med vatten, men efter det regn som kommit har grund-

vattennivån höjts, säger Robert Näsén, platschef för Skanska, som byggt anläggningen.

– Vi måste lägga dränering och dessutom göra en lokal grundvattenssänkning, säger Robert Näsén.
